## REHABILITACIÓN

## RECERCOS DE VENTANA AISLADOS

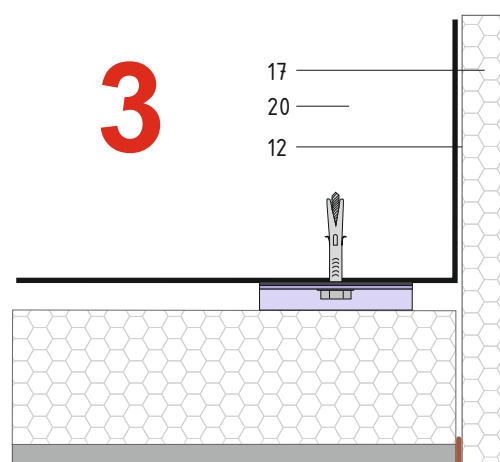
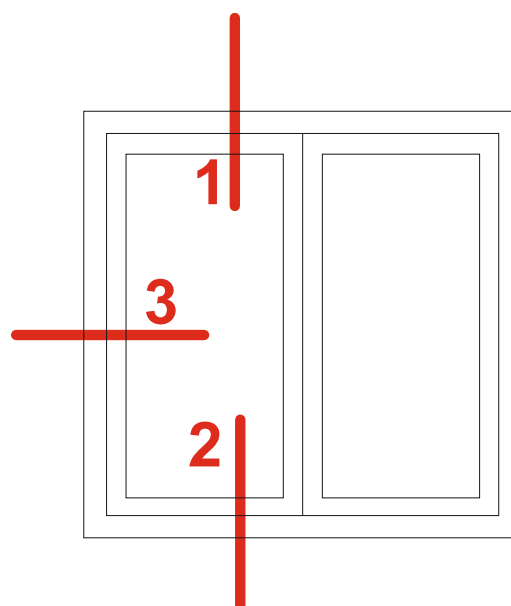
- 1 ..... Panel Termopiedra
- 2 ..... Conector Horizontal
- 3 ..... Conector vertical
- 4 ..... Escuadra de anclaje
- 5 ..... Escuadra anclaje alta (180mm)
- 6 ..... Escuadra reforzada (600mm)
- 7 ..... TAE tornillo autotaladrante
- 8 ..... Fijación Medub
- 9 ..... Neopreno
- 10 ..... Junta de poliamida
- 11 ..... Junta de aluminio
- 12 ..... Sellado (silicona neutra)
- 13 ..... Espuma de Poliuretano
- 14 ..... Membrana impermeable transpirable
- 15 ..... Cinta adhesiva PVC
- 16 ..... Dintel AISLADO FACTERM
- 17 ..... Mocheta AISLADA FACTERM
- 18 ..... Alfeizar aluminio mineral
- 19 ..... Carpintería
- 20 ..... Muro soporte
- 25 ..... Cuñas de montaje
- 26 ..... Remache inox
- 27 ..... Alfeizar actual cortado
